ВЗРЫВ ИЗ ПРОШЛОГО

В ночь на 10 мая 2009 года на участке газопровода от ГРС «Востряково» до ПК 24-56 в районе ул. Озерная (г. Москва) произошел взрыв. Сначала на поверхность вырвались газ и земля, а затем — огненный столб высотой около 120–200 метров. Пламя тут же перекинулось на здание Всероссий-

Анализ проектной документации

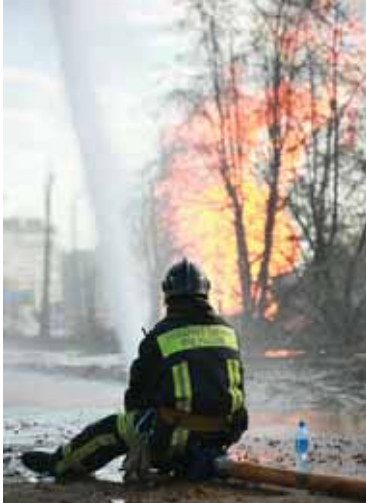
На месте аварии образовалась воронка диаметром 10 метров и глубиной около 3 метров
