МОНИТОРИНГ ТЕХНИЧЕСКОГО СОСТОЯНИЯ СКВАЖИН: ИСПОЛЬЗОВАНИЕ АВТОНОМНОЙ АППАРАТУРЫ

А. ПЯТНИЦКИЙ
ООО «Специальные геофизические системы»
С. ЗАВАРИН
ООО «Компания Полярное Сияние»

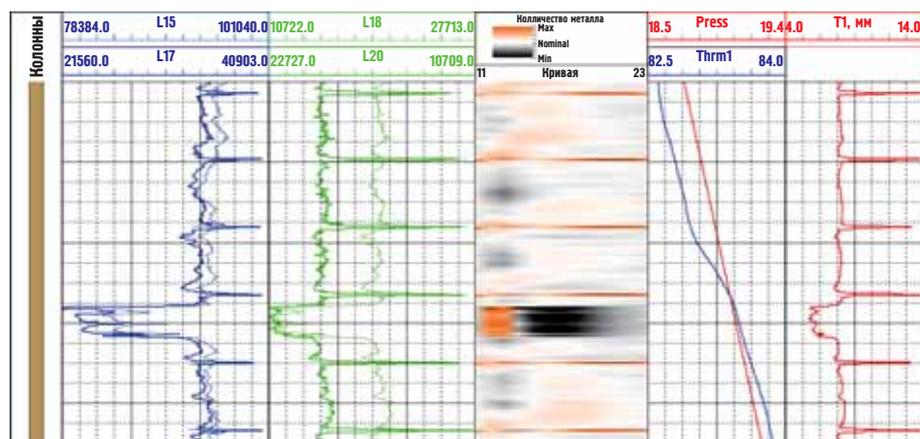
Рис.1. Пример коррозионного износа НКТ

L15-L18 дефектограммы длинного осевого зонда
T1, мм интегральная толщина колонны
Thrm1 температура флюида

Press давление
интегральная дефектограмма

Пример успешного проведения работ дефектоскопом по контролю техсостояния скважины с обнаружением участка НКТ с коррозионным износом представлен на рис.1.

Выявленный дефект подтвержден после демонтажа НКТ вскрытием данного интервала. Представленный материал достаточно очевиден и прост в интерпретации, поскольку износ произошел в теле трубы и являлся, скорее всего, следствием больших скоростей потока высокоминерализованной и обводненной скважинной продукции.

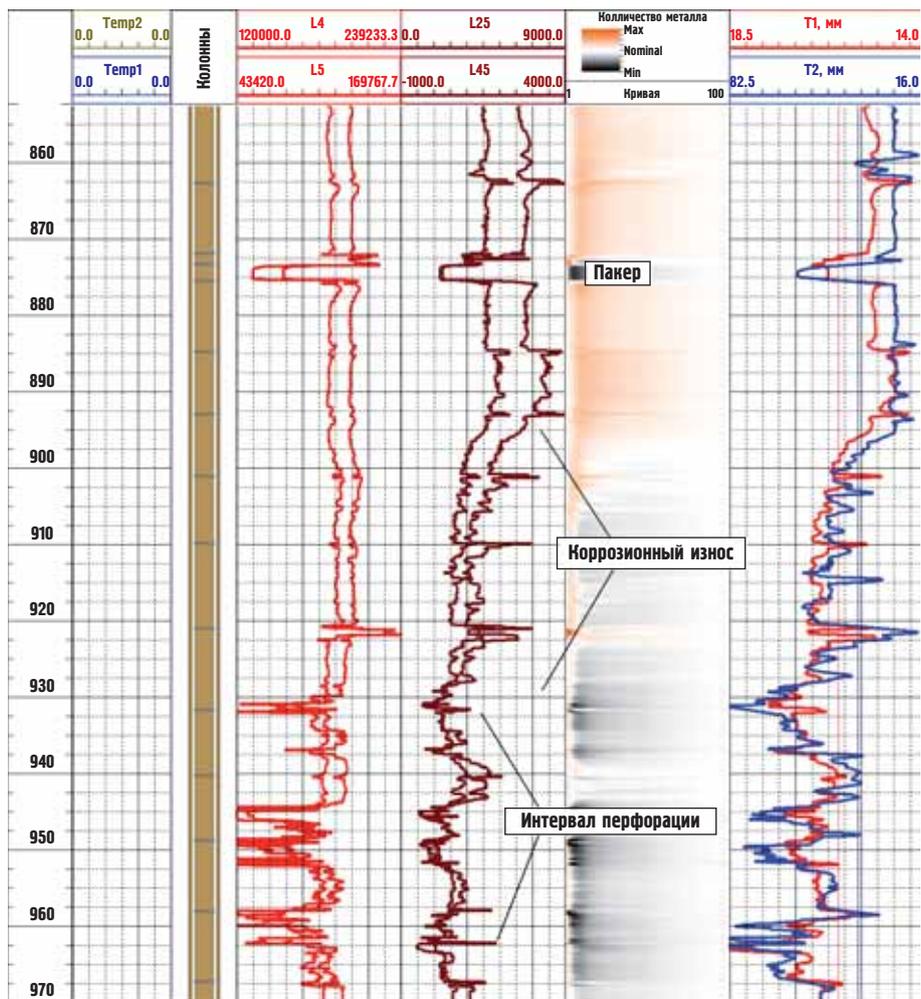
Рис.2. МИД: выделение основных конструктивных элементов эксплуатационной скважины

На рис.2 приведен пример результатов дефектоскопии по одной из промышленных скважин. Данные дефектоскопии не только и не столько подтверждают паспортные сведения о конструкции скважины: по поведению кривых дефектограмм и толщинограмм отмечается износ труб в интервале 895–930 метров.

А что можно сказать о состоянии пакера и установленных после него удлинителя и переводника? То, что они присутствуют в конструкции насосно-компрессорного оборудования и что они находятся

на заданной глубине в соответствии с актом на спуск НКТ. Оценить состояние этих элементов на наличие дефектов можно с большей степенью погрешности.

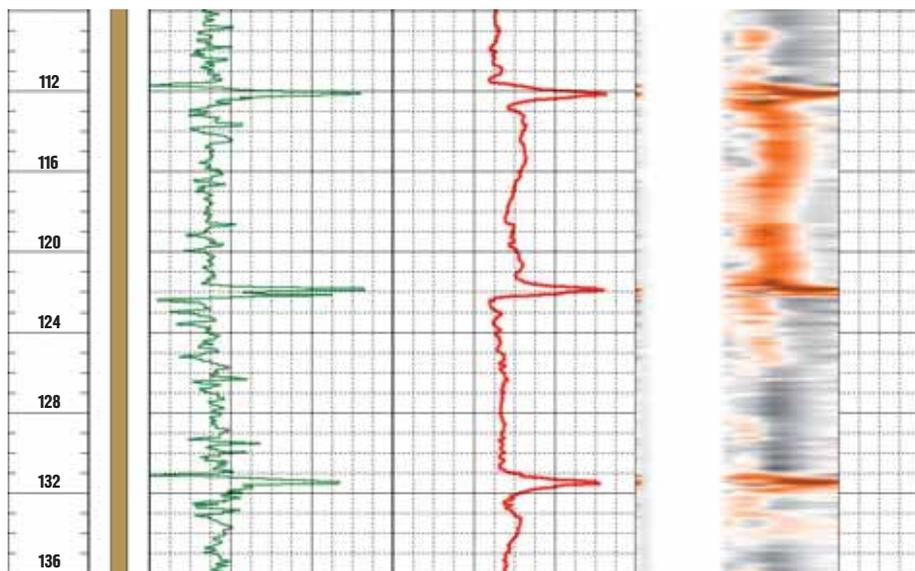
Рис.3. МИД: неоднородность в муфтовом соединении

То же самое можно сказать и о муфтовых соединениях. На рис.3 представлены результаты исследования НКТ с зафиксированной еднородностью в одном из муфтовых соединений.

Это что? Дефект или естественное состояние данного муфтового соединения? Можно ли однозначно интерпретировать неоднородность на отметке 122 метра как возможный дефект?

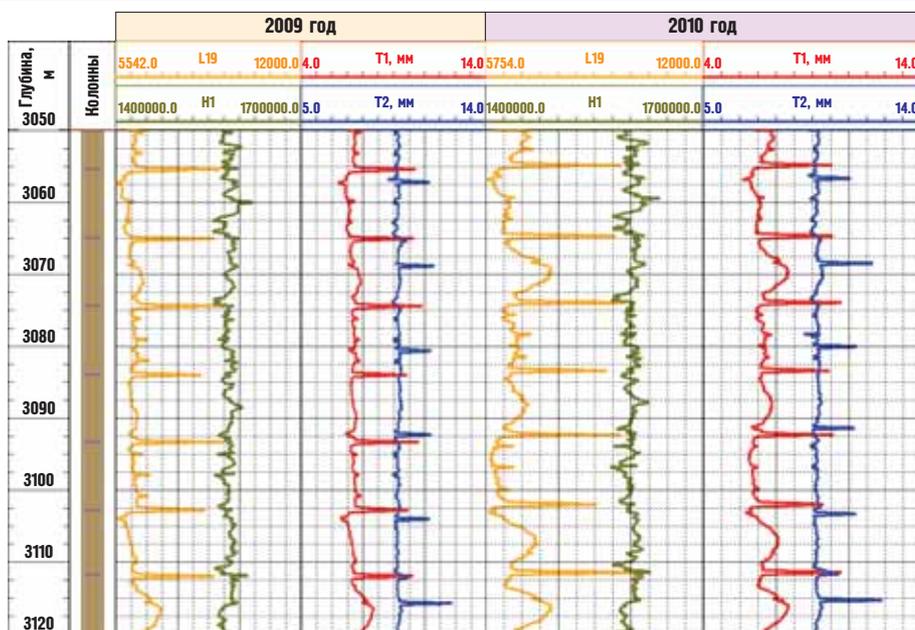
Рис.4. Сопоставление результатов исследований технического состояния НКТ

Пример оценки технического состояния НКТ на основе двух исследований с периодичностью 10 месяцев представлен на рис.4.

Анализ технического состояния НКТ проводился методом сопоставления первичной записи 2009 года (слева) с записью 2010 года (справа), а также сопоставления расчетных толщин. В верхней ча-

сти колонны, примерно до 2400 метров, наблюдалась абсолютная идентичность как первичных данных, так и вычисленных толщин. В нижней части скважины видны изменения, которые связаны только с увеличивающимся прогибом трубок НКТ и более выраженным эксцентриситетом колонн.

Видна абсолютная идентичность в поведении датчика поля Н1, остальные кривые «не совпадают» только из-за эксцентриситета. Во всех мелких нюансах

(в том числе, кривая толщины дальней колонны Т2) первичные и вычисленные кривые совпадают.

Несовпадение муфтовых соединений по глубине связано с технической невозможностью обеспечить абсолютно одинаковую скорость прибора в двух разных замерах при работе автономной аппаратуры.

Представленные результаты явились основанием для переноса сроков ремонта скважины.
