ДЕЛЬТА 5+ НЕОЦИНК

ЭФФЕКТИВНАЯ ЗАЩИТА НКТ В КОРРОЗИОННОМ ФОНДЕ

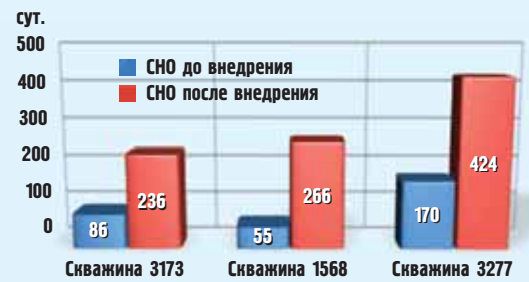
Результаты ОПИ труб НКТ с покрытием Дельта 5+ на трех скважинах коррозионного фонда в одной из нефтяных компаний

Скважина 3173 была остановлена по причине ГТМ ППР, при этом не прошла толщинометрию только одна труба, остальные трубы с покрытием Дельта 5+ остались пригодными для работы в скважинах.

Скважина 3277 по состоянию на 16 ноября 2010 еще находится в работе.

Мы видим, что по трем скважинам общее увеличение СНО составило 254 + 211 + 150 = 615 суток.
